# Asbest in Bauschutt zur Verwertung – unsichtbare Risiken?

Vorstellung der Projektergebnisse: Fachdialog Asbest Berlin (2023)

Auftraggeber: Senatsverwaltung für Mobilität, Verkehr, Klimaschutz und Umwelt

Auftragnehmer Konzept: IB Wüllner GmbH

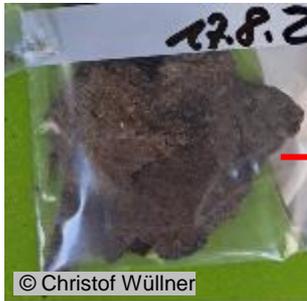
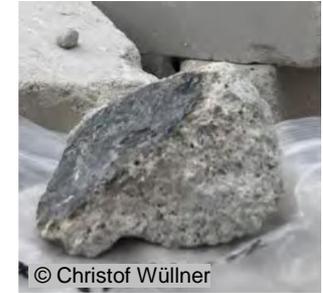
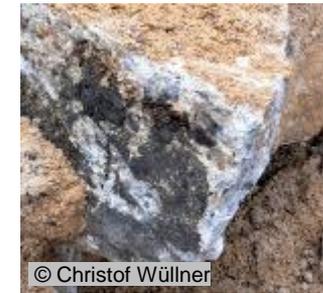
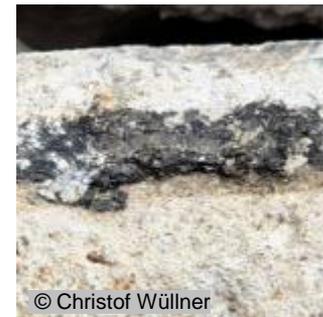
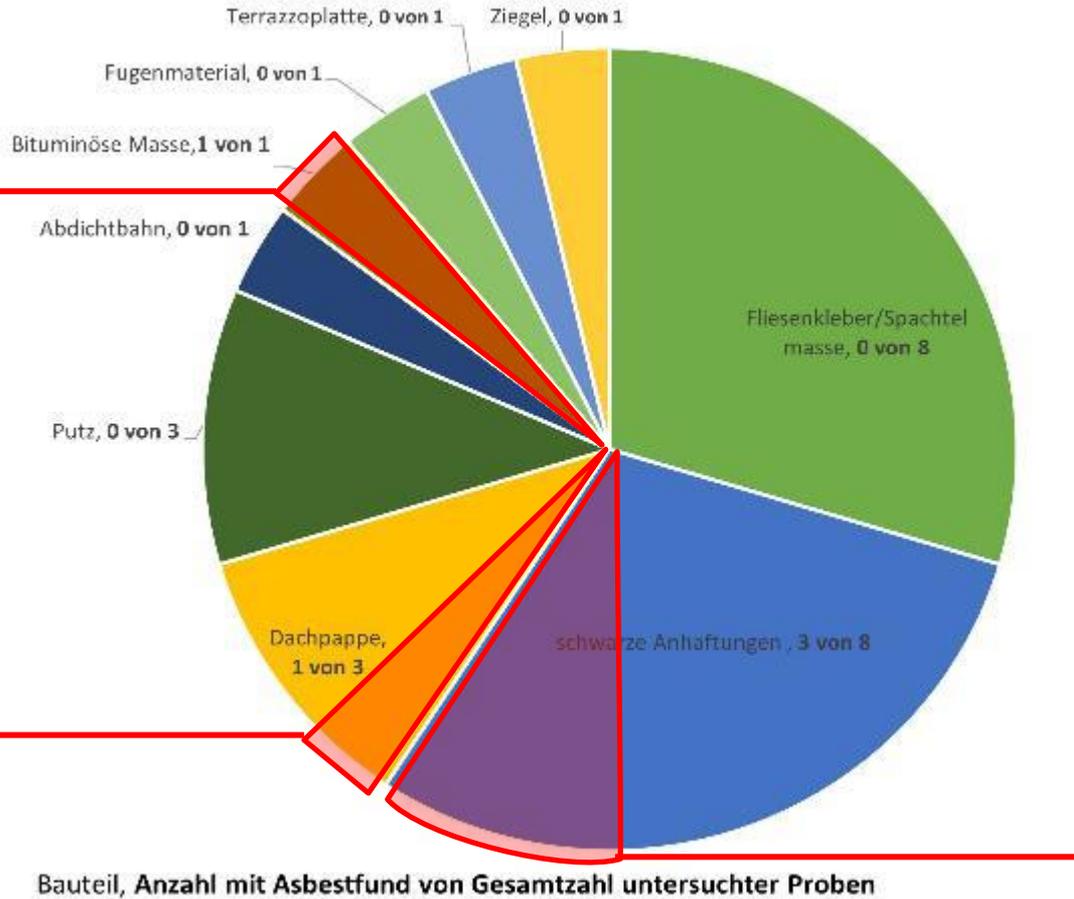
Untersuchte Bauteile Einzelproben

Bei den 28 untersuchten Hot-Spot-Proben wurde Asbest hauptsächlich in Abdichtungen / Sperrschichten festgestellt.
